**RESTAURAREA ȘI CONSERVAREA UNUI INEL DE ARGINT DIN PATRIMONIUL
MUZEULUI DE ISTORIE „PAUL PĂLTĂNEA”, GALAȚI (NR. INV. 34671)**

Rezumat: Articolul descrie procesul de restaurare a unui inel de argint datând din secolele XVIII-XIX, aparținând patrimoniului Muzeului de Istorie „Paul Păltănea” din Galați. Se scot în evidență operațiunile de conservare și de restaurare aplicate obiectului.

**THE RESTORATION AND THE PRESERVATION OF A SILVER RING
BELONGING TO THE PATRIMONY OF „PAUL PĂLTĂNEA” HISTORY MUSEUM
OF GALAȚI (INV. NO. 34671)**

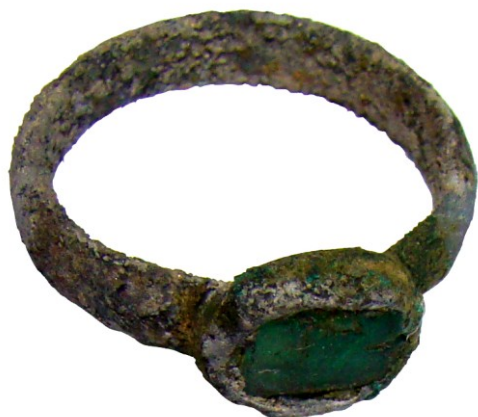
Obiectul era acoperit de o crustă groasă, cu forme neregulate, de culoare gri închis (acantit – Ag_2S), având zone neregulate de verde prăfos (atacamit – $\text{Cu}_2\text{Cl}(\text{OH})_3$), de compuși rezultați în urma coroziunii.

Fig. 1. Obiectul înainte de restaurare.

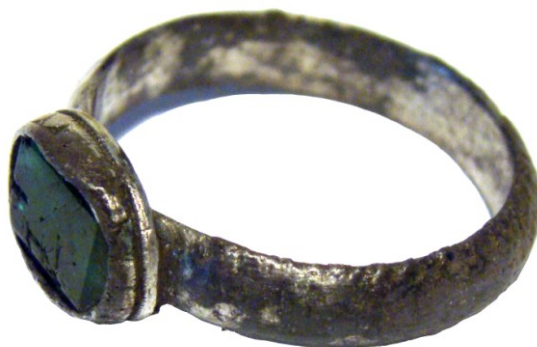
Fig. 2. Obiectul în timpul restaurării.

Degresarea inelului s-a realizat cu soluție de apă distilată și cu detergent neionic de tip Romopal 20%, pentru îndepărtarea prafului, a depunerilor de produși anorganici și a depunerilor mecanice. Au urmat perieri mecanice succesive, cu perii cu fir moale.

Apoi, s-a trecut la imersia în soluție de apă distilată și alcool 20% și la efectuarea tratamentului chimic pentru îndepărtarea produșilor de coroziune specifici. Tratamentul chimic stabilit pentru acest obiect a constat, într-o primă etapă, din imersia în soluție de Complexon III 0,1 cu pH corectat, 9-10, în serii de câte 15 minute. În paralel, s-au executat o curățare cu bisturiul, perieri mecanice succesive cu perie cu fir moale, pentru înlăturarea produșilor de coroziune activi.

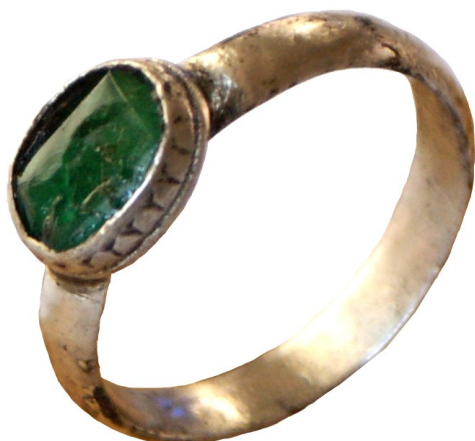
Fig. 3. Obiectul, după restaurare.

Pentru conservarea obiectului s-a făcut o pelicularizare repetată, cu lac incolor.
